## MUNICÍPIO DE TOMAR

### EDITAL Nº 20 /2017

—Hugo Renato Ferreira Cristóvão, Vereador da Câmara Municipal de Tomar, nos termos do artigo 112º do Decreto-Lei nº. 4/2015, de 7 de janeiro de 2015 faz público o teor do auto de vistoria nº. 2/2017 que se transcreve:—

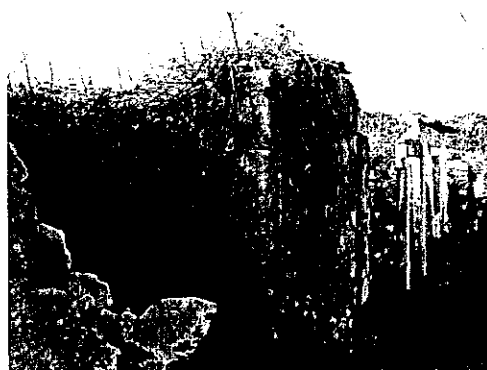
**Fotografia 1**

2. No local, a comissão de vistorias constatou tratar-se de um edifício desmoronado confinante com a via pública e localizado no centro do aglomerado rural (fotografias e2);

| N.º do elemento funcional | Relatório síntese da anomalia | Identificação das fotografias ilustrativas |
|---|---|---|
| 01 | Colapso quase total das paredes autoportantes com fendilhação e desagregação dos elementos remanescentes | F01 |
| 18 | Colapso quase total das paredes autoportantes com fendilhação e desagregação dos elementos remanescentes | F02 |

- 6.1. Demolição dos elementos remanescentes da edificação confinantes com a via pública e remoção da vegetação e entulho no interior da parcela.
7. Nos termos do número 5 do artigo 90º do RJUE, consta ainda do presente auto avaliação da nível de conservação do imóvel, decorrente da aplicação da Ficha de avaliação em anexo, com a classificação de Péssimo, de acordo com o artigo 5º do Decreto-Lei nº266-B/2012, de 31 de dezembro;

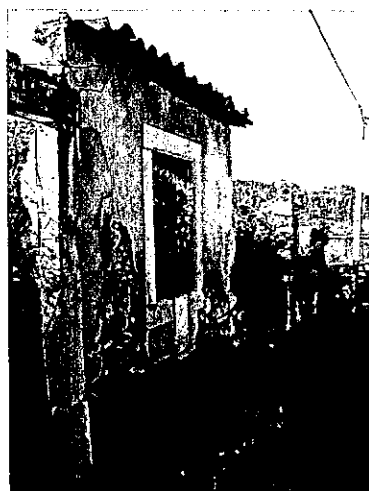
**Fotografia 3**

4. As paredes apresentam um elevado nível de degradação, denunciada pela fissuração e desagregação generalizada dos seus componentes, com tendência agravar-se face ausência de paramentos exteriores, representando um elevado perigo para a via pública pela potencial queda dos seus elementos (fotografia 3);

| N.º do elemento funcional | Relatório síntese da anomalia | Identificação das fotografias ilustrativas |
|---|---|---|
| 19 | Colapso quase total das paredes autoportantes com fendilhação e desagregação dos elementos remanescentes | F03 |

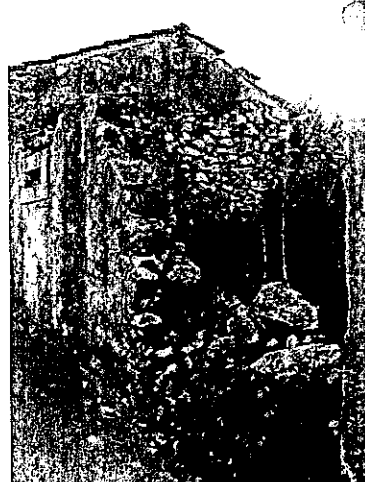
**Fotografia 4**

5. Para além das patologias referidas verificou-se igualmente a acumulação de entulho e proliferação de vegetação no interior da parcela (fotografia 4);
